## Problem: hjulbuerust

## Løsning: monterer Antikorr

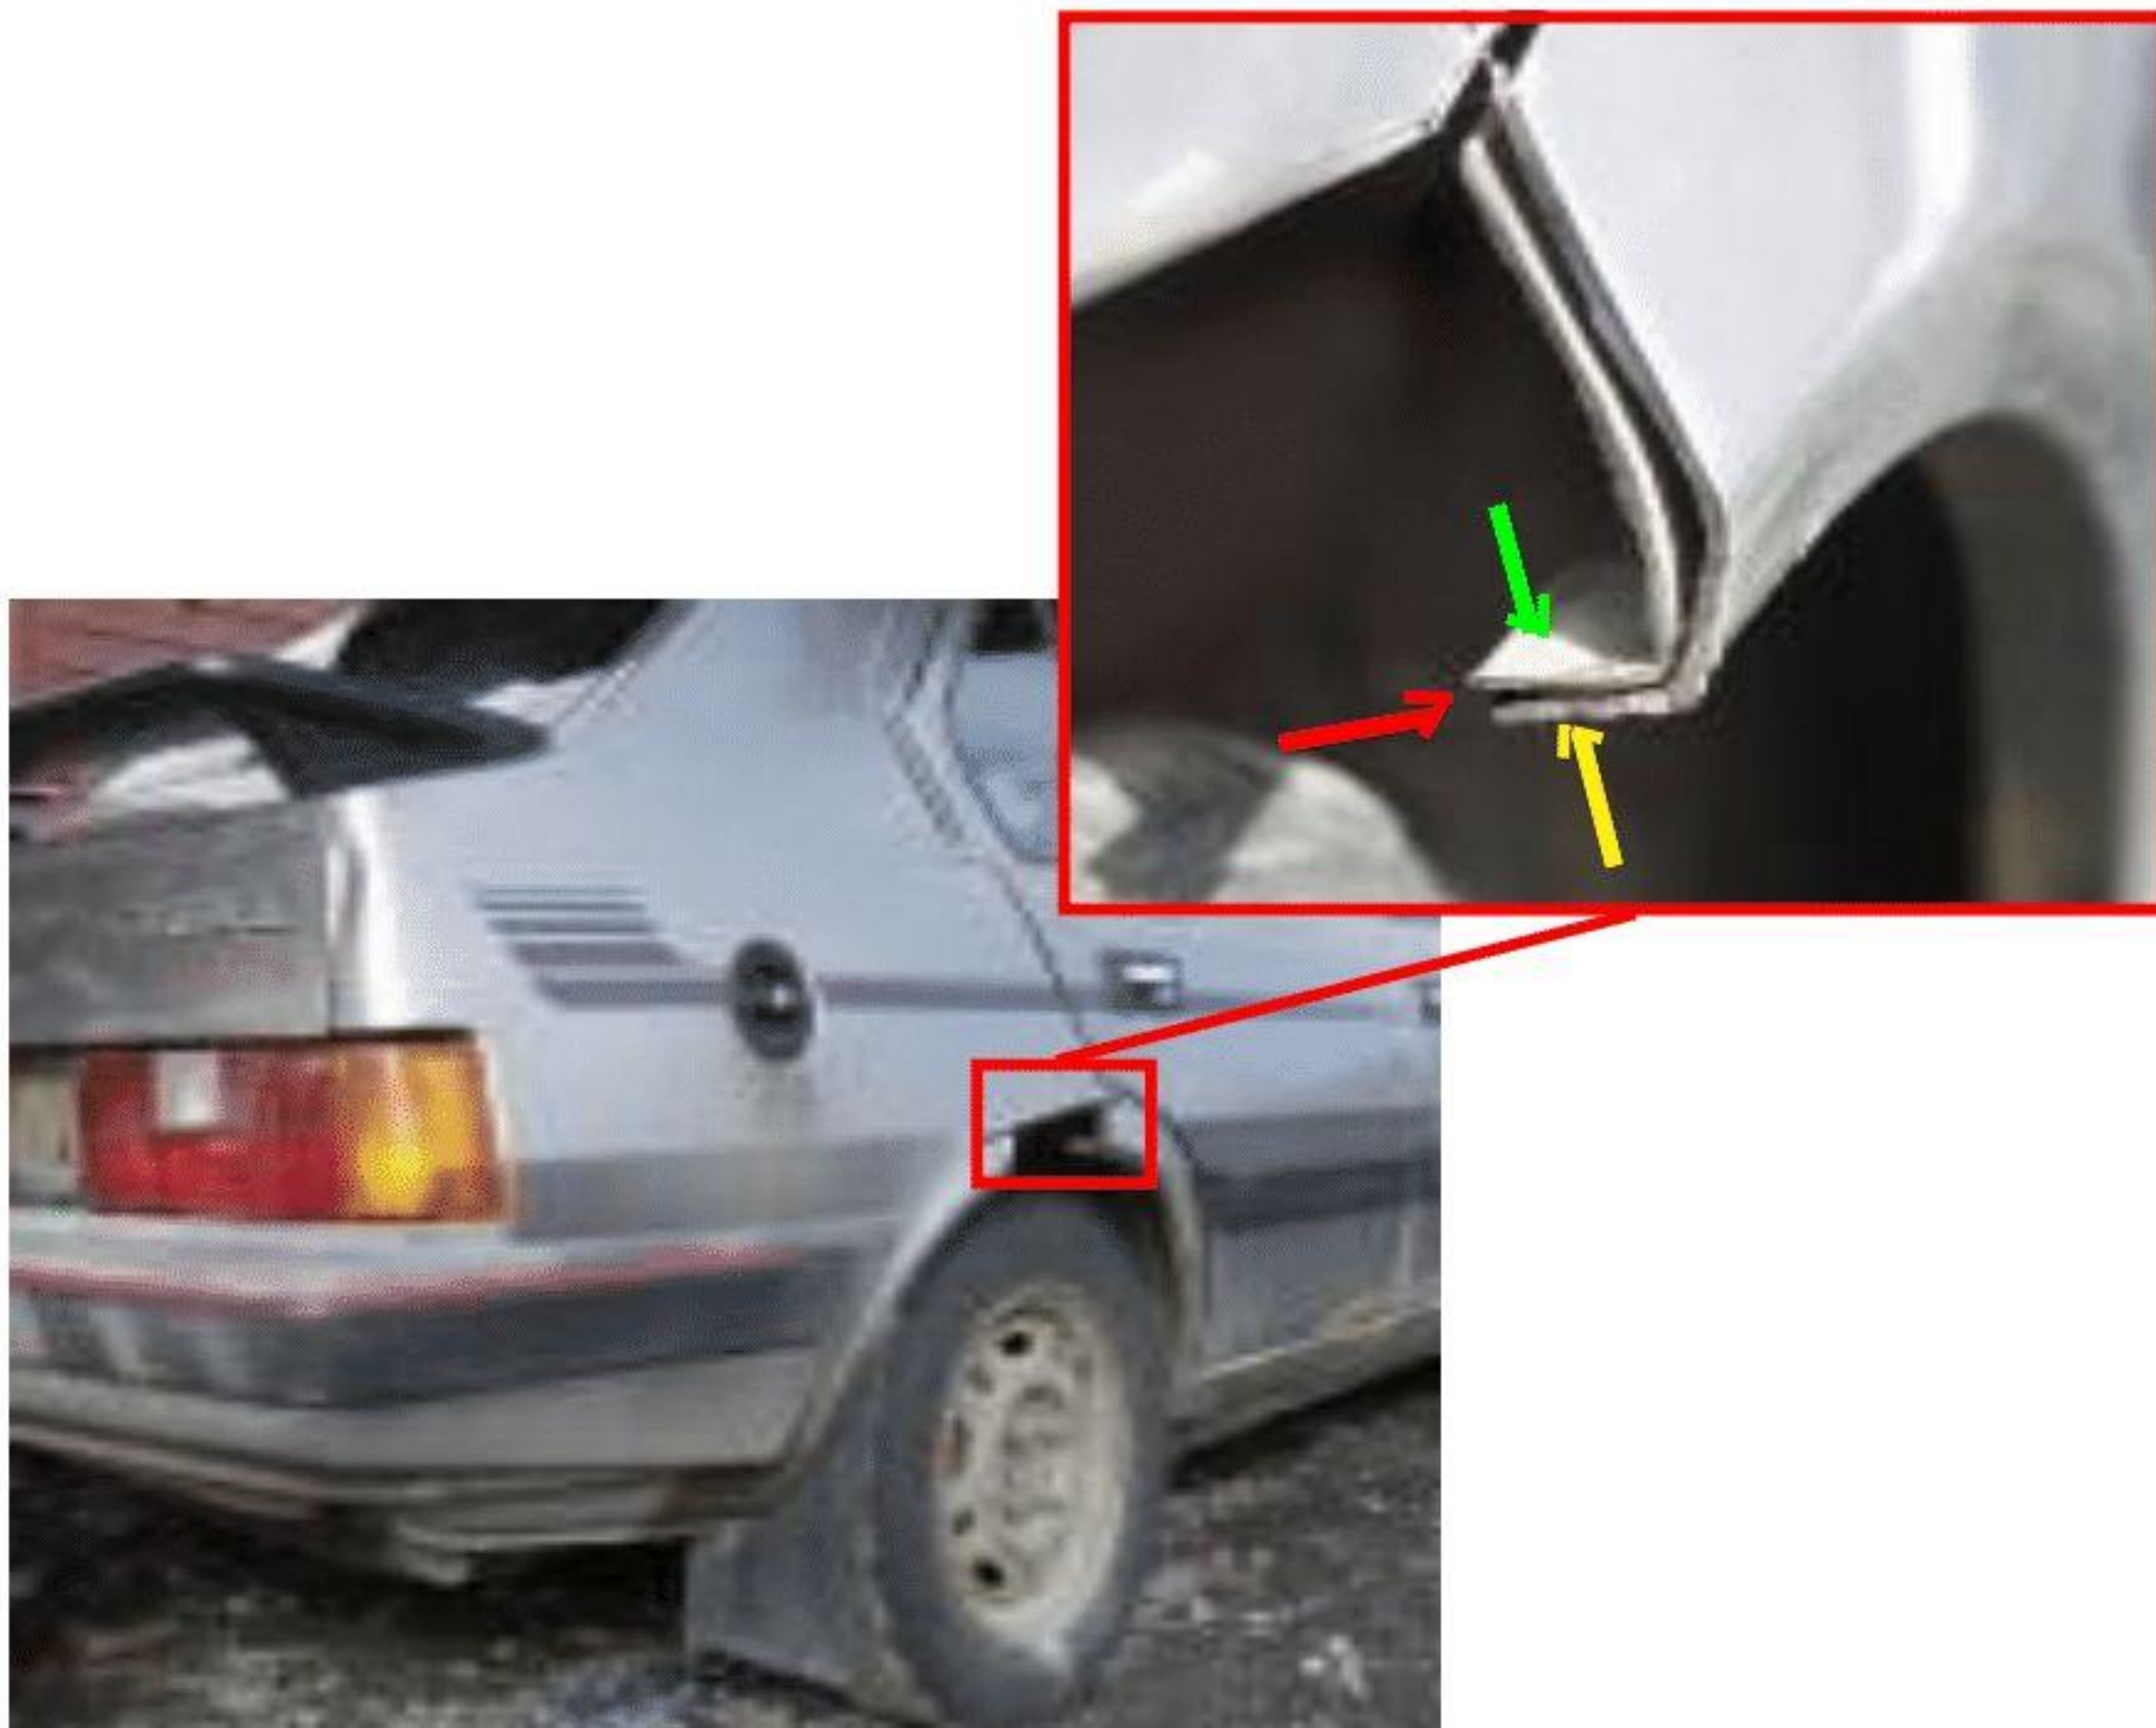
Hjulbuen bak som består av innerplate (grønn pil) og ytterplate (gul pil) er bilens mest rustutsatte område. De viktigste grunnene til dette er:

2. Stor slitasje fra hjulet sliter bort lakk, grunning, PVC og eventuell galvanisering og dermed eksponeres hjulbuekannten for vann, salt og skitt.
1. Mellom ytter- og innerplatene på hjulbuen (rød pil), starter rustprosessen lenge før den er synlig fra utsida. Jo lenger rustprosessen er kommet, desto vanskeligere er den å stoppe.

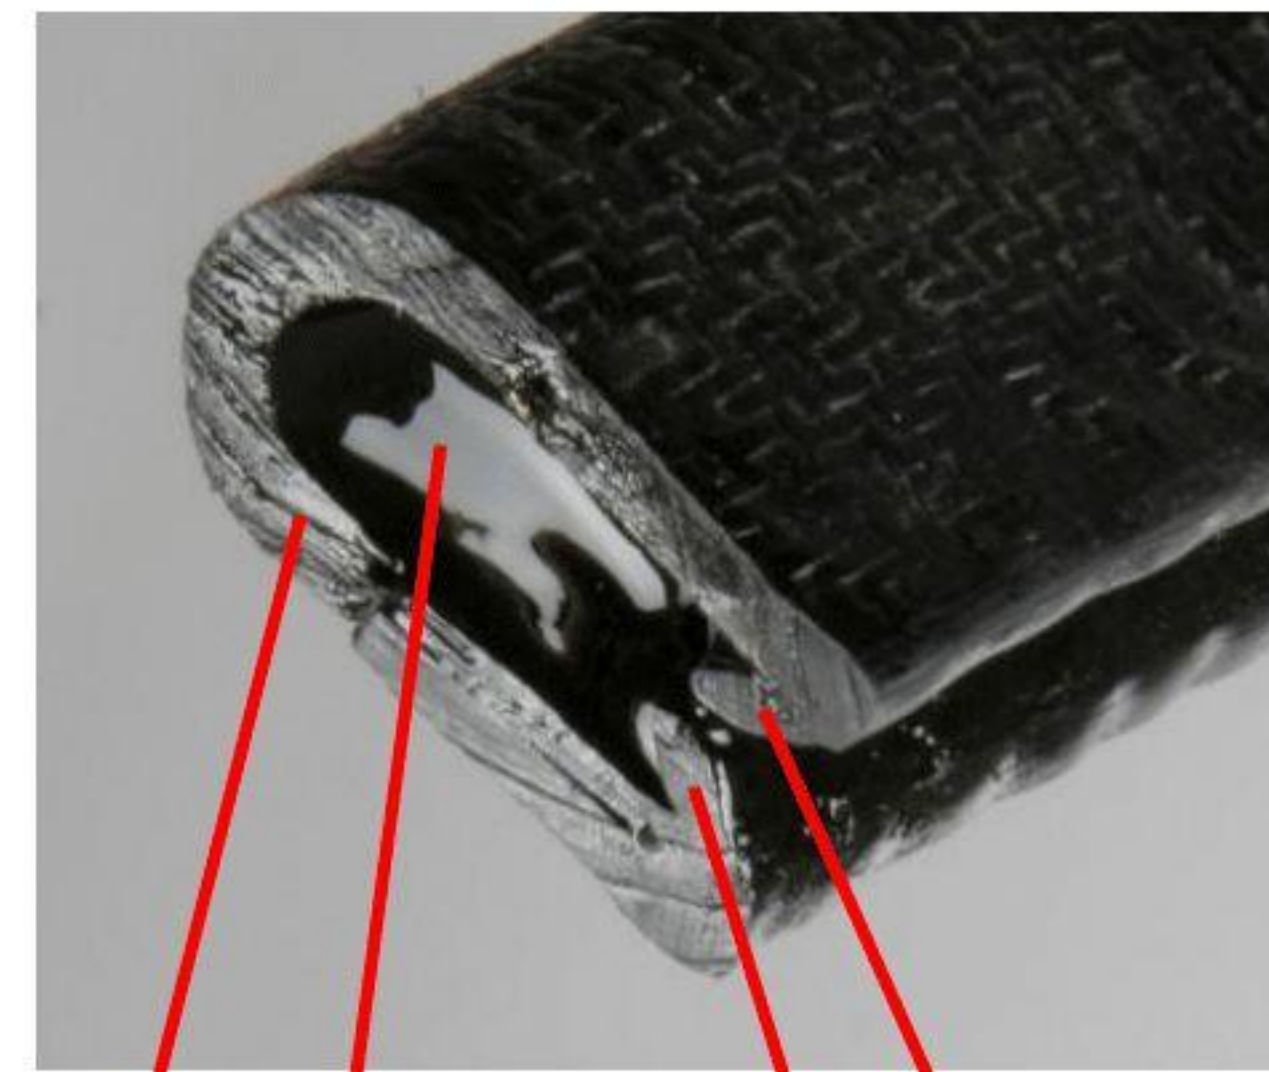
Værbestandig fett  
PVC-plast  
Plastlepper - holder fettene inne og vannet ute.

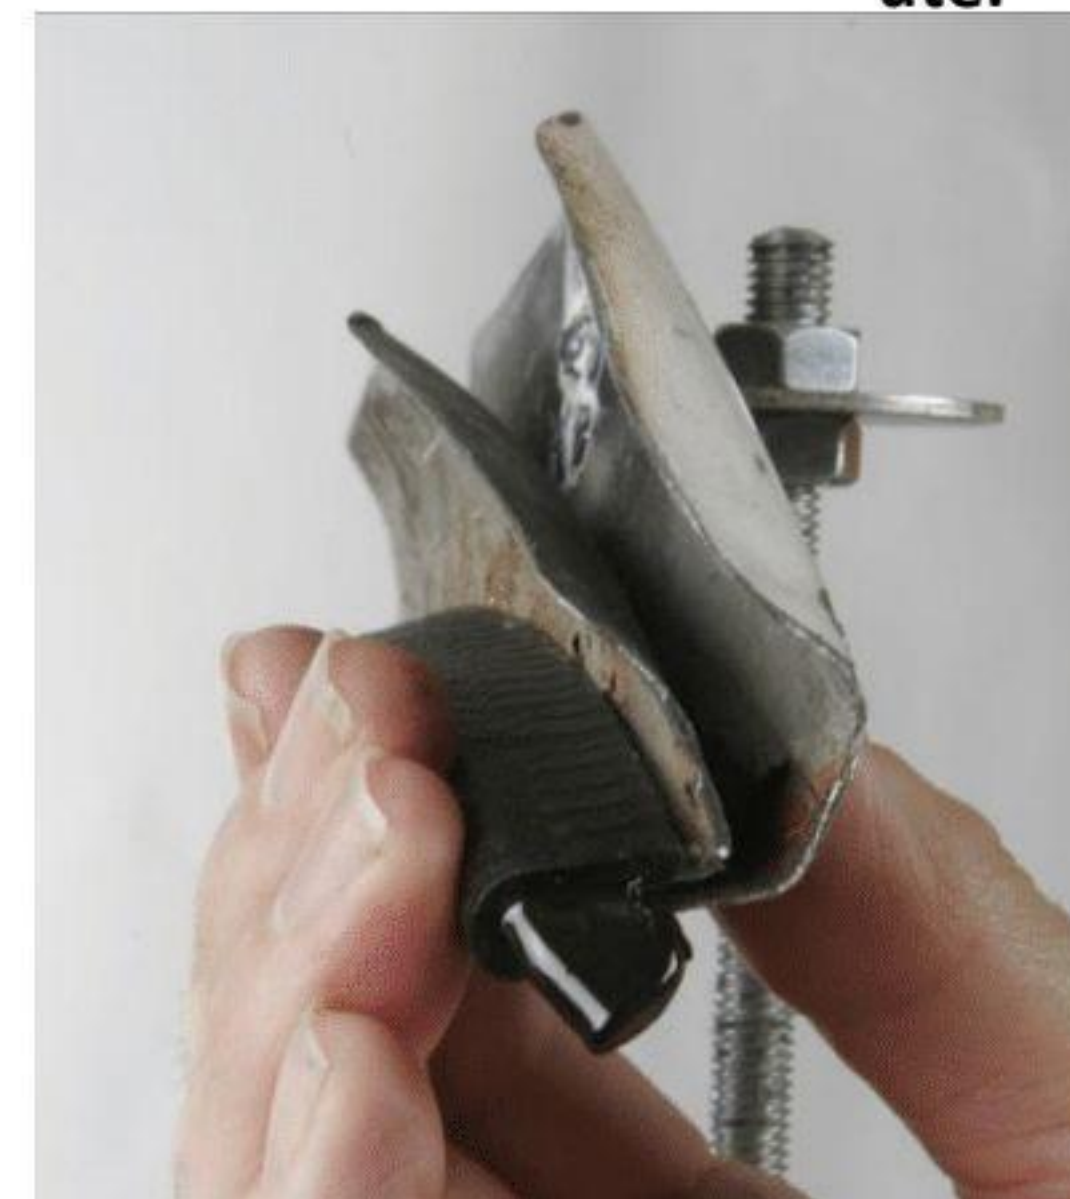
Når Antikorr presses på hjulbuen, klemmes overflødig fett ut. Hjulbuekannten ligger badet i fett.

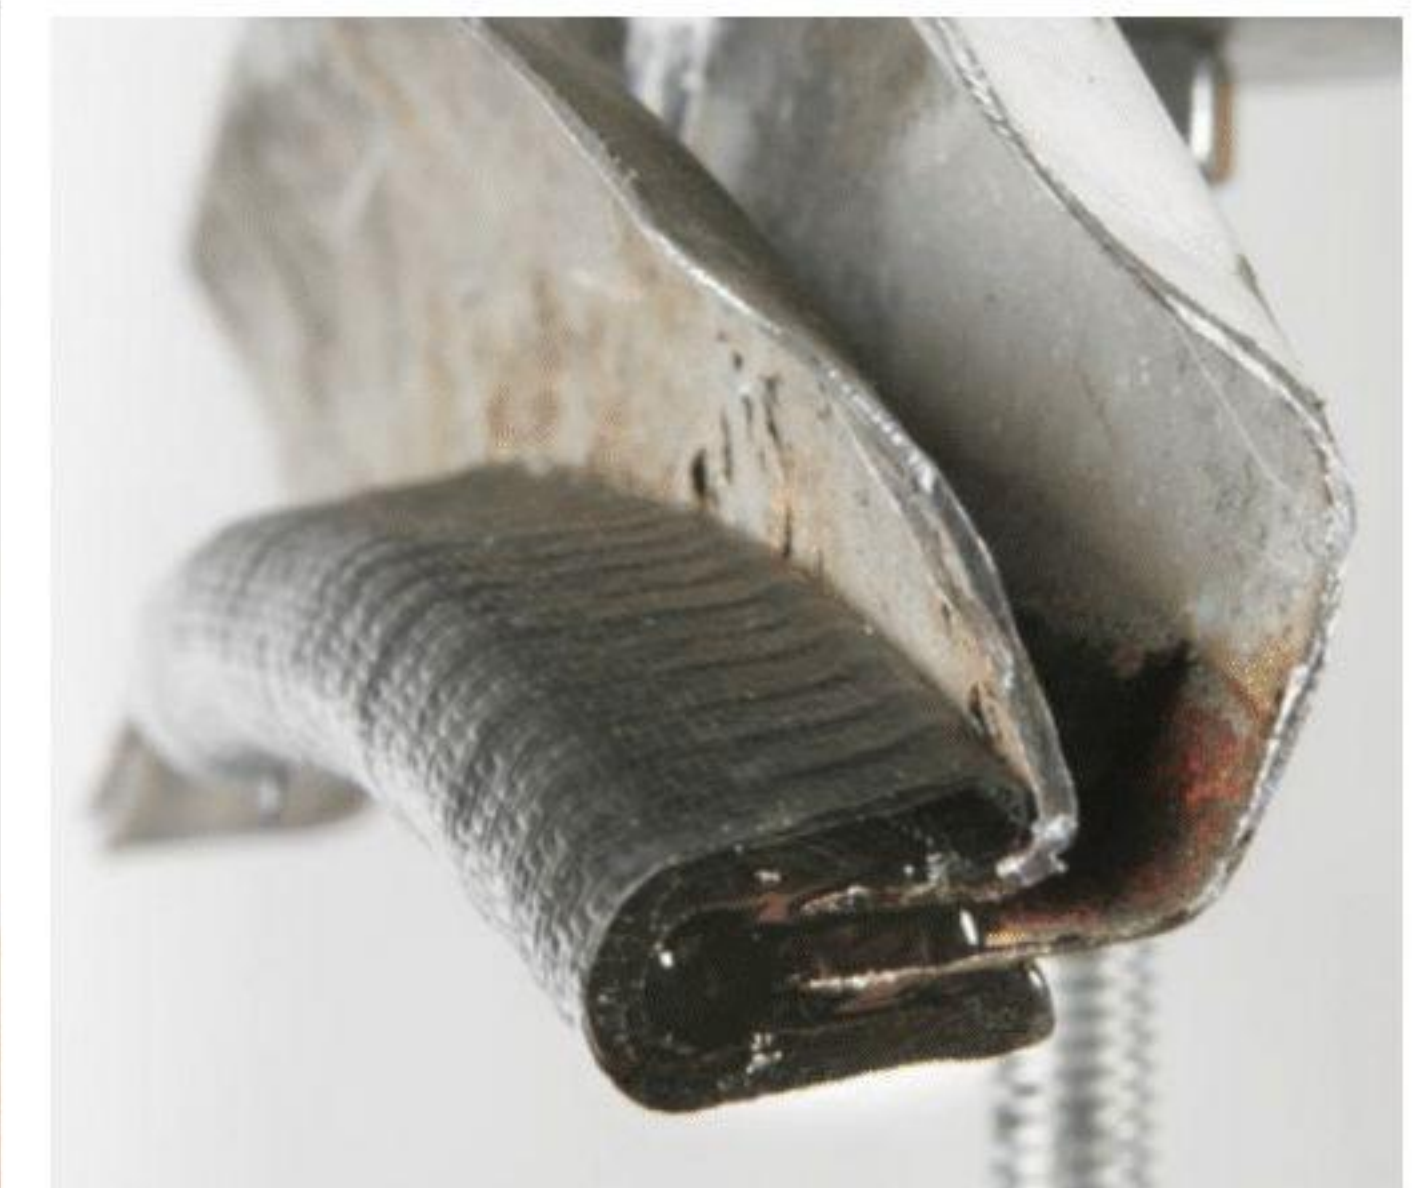
Vann, salt og slitasje kommer ikke til – rusting umuliggjøres. Dette bekreftes av mer enn 25 års erfaring med Antikorr.
